PROJEKT WYKONAWCZY

Przebudowa budynku dydaktycznego nr 2 Akademii Morskiej w Szczecinie przy ul. Willowej 2/4.

OPIS TECHNICZNY, EKSPERTYZA TECHNICZNA

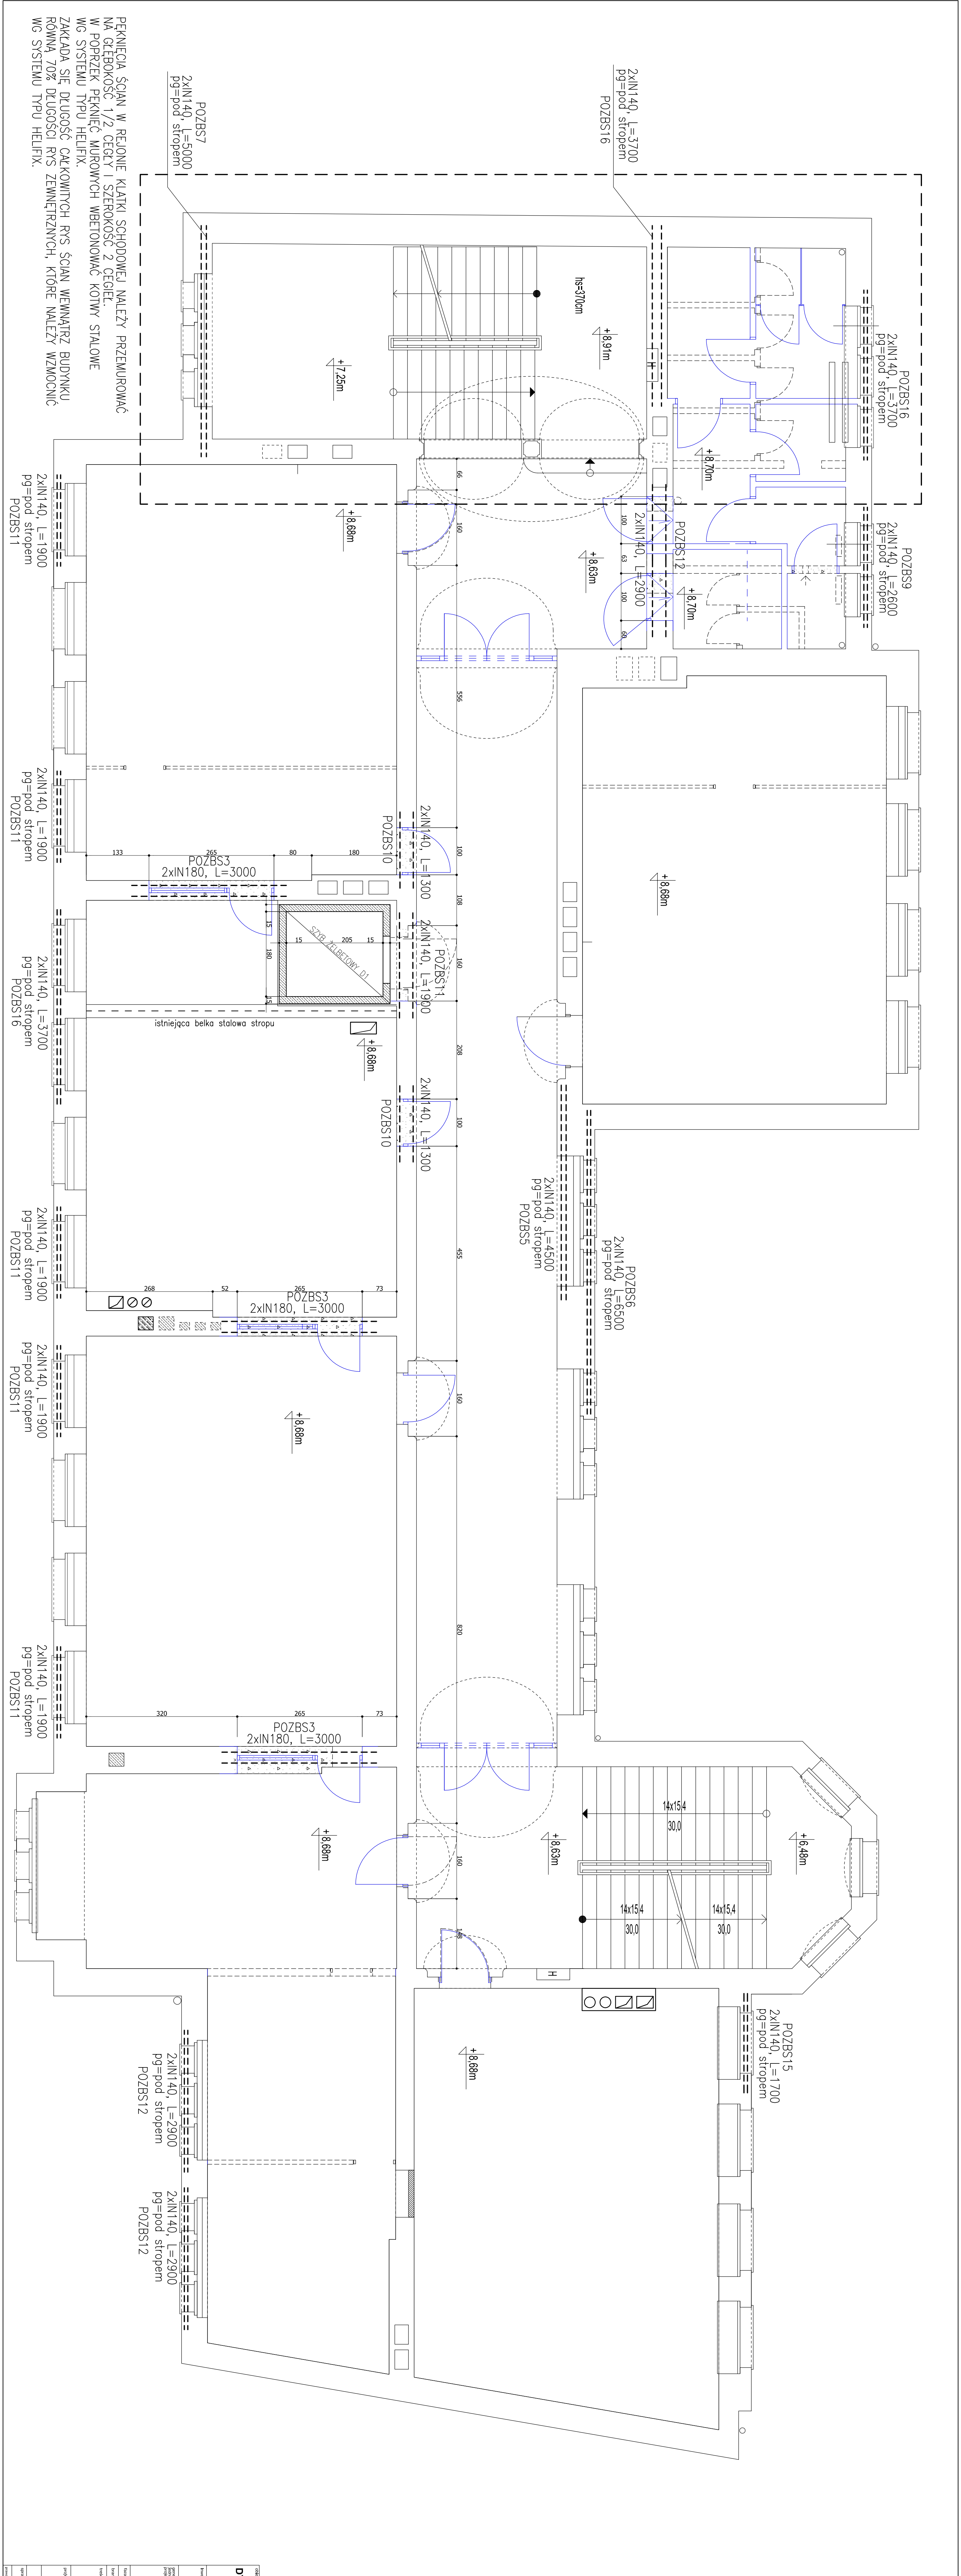
PEKNIĘCIA ŚCIAN W REJONIE KLATKI SCHODOWEJ NALEŻY PRZEMUROWAĆ NA GŁĘBOKOŚĆ 1/2 CEGŁY I SZEROKOŚĆ 2 CEGIEŁ.
 W POPRZEK PEKNIĘĆ MURÓWYCH WBEZPIECIĆ KOTWY STALOWE WG SYSTEMU TPU HELFIX.
 ZAKŁADA SIĘ DŁUGOŚĆ CAŁKOWITYCH RYS ŚCIAN WENIATRZ BUDYNKU RÓWNA 70% DŁUGOŚCI RYS ZEWNĘTRZNYCH, KTÓRE NALEŻY WZMOCNIĆ WG SYSTEMU TPU HELFIX.

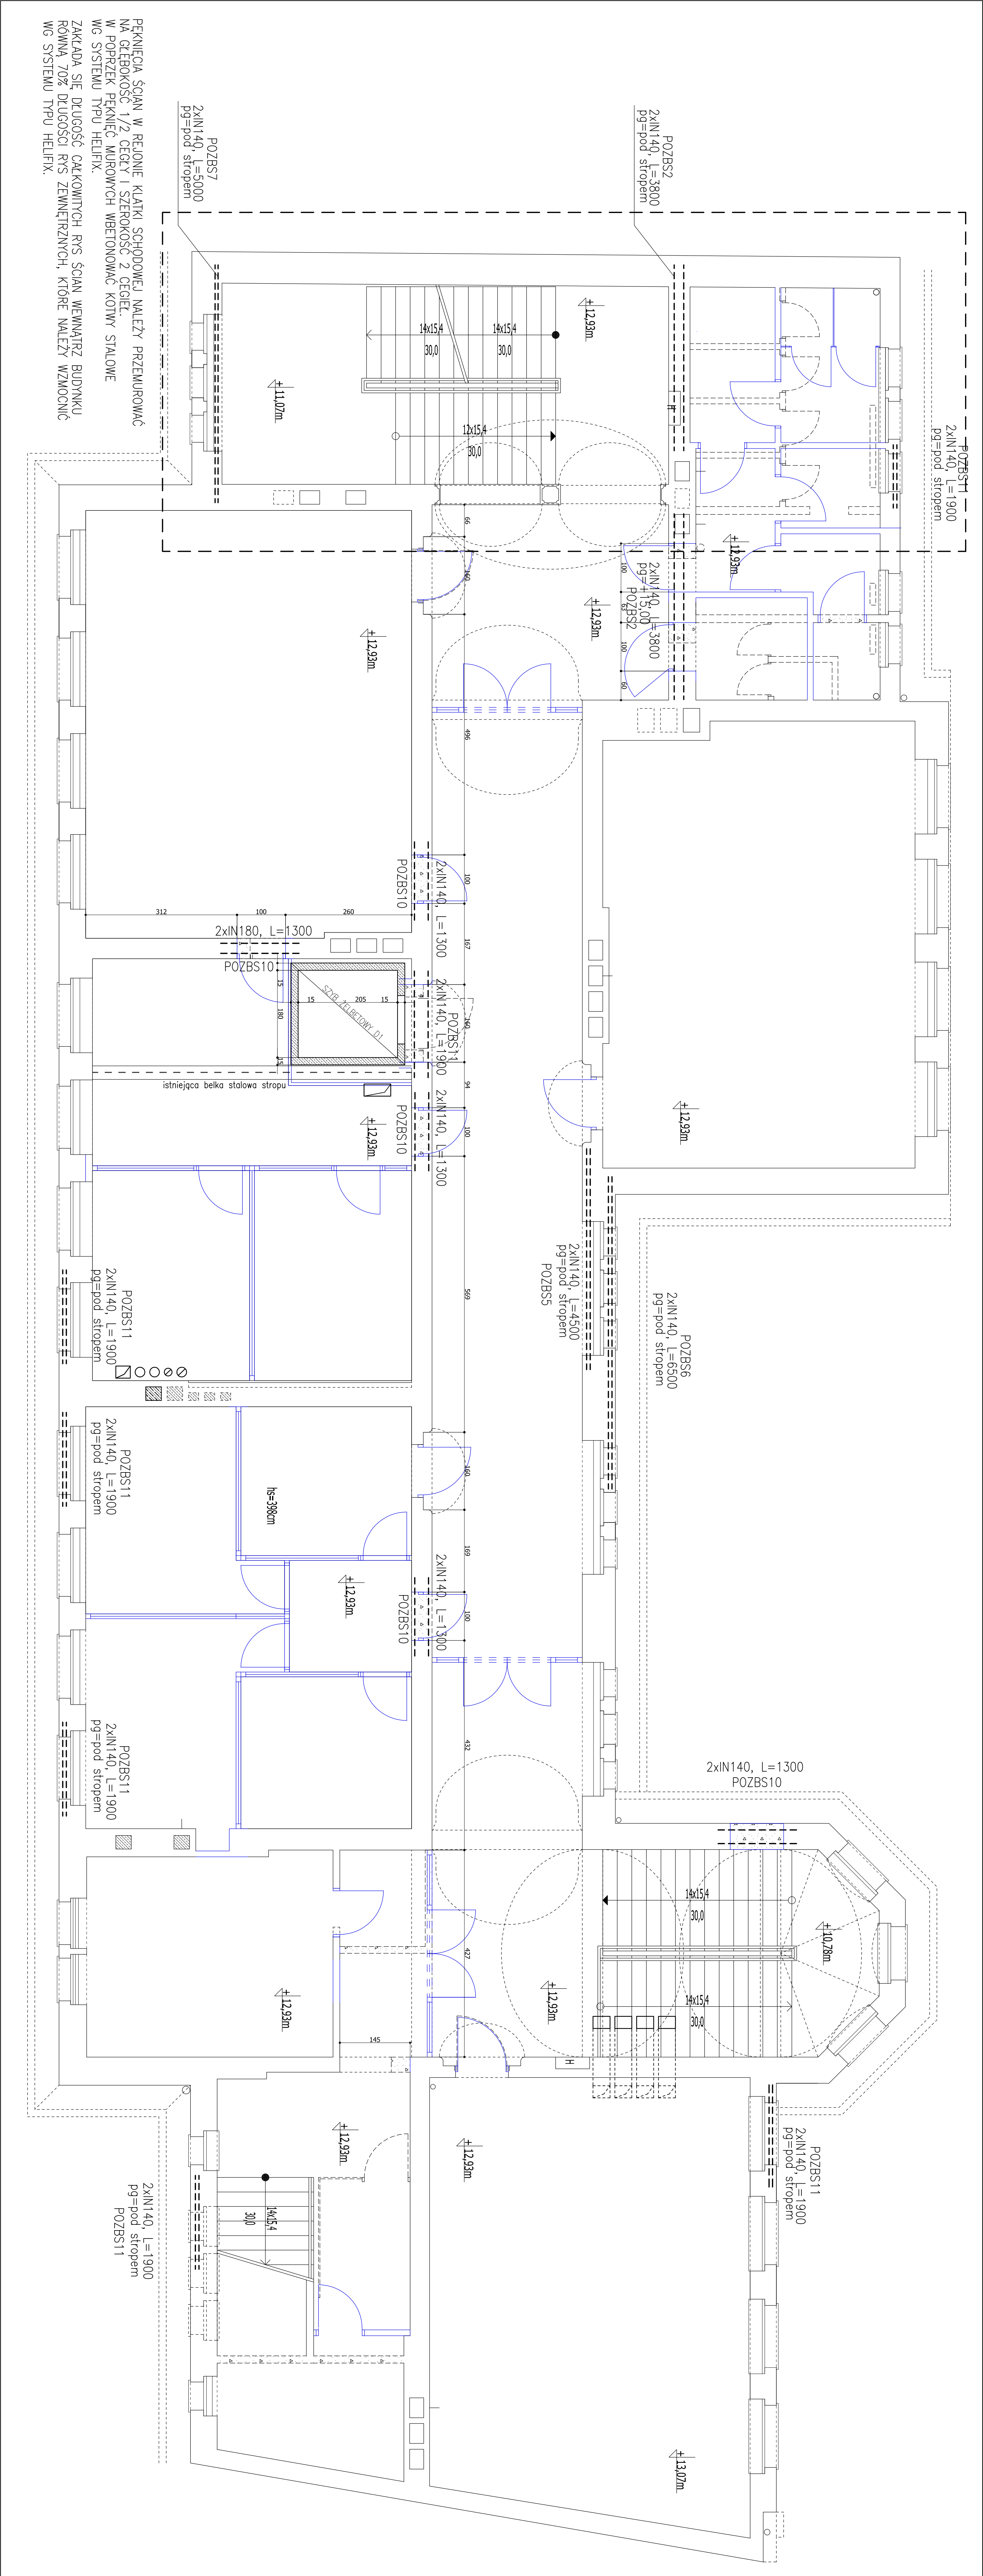
PEKINIEGA ŚCIAN W REJONIE KLATKI SCHODOWEJ NALEŻY PRZEURUROWAĆ NA GŁĘBOKOŚĆ 1/2 CIEGŁY I SZEROKOŚĆ 2 CIEGIEL.
 W POPRZEK PEKINIEG MURÓWYCH WBEETONOWAĆ KOTWY STALOWE WG SYSTEMU TPU HELFIX.
 ZAKŁADA SIĘ DŁUGOŚĆ CAŁKOWITĄ RYS ŚCIAN WEWNĄTRZ BUDYNKU RÓWNA 70% DŁUGOŚCI RYS ZEWNĘTRZNYCH, KTÓRE NALEŻY WZMOCNIĆ WG SYSTEMU TPU HELFIX.

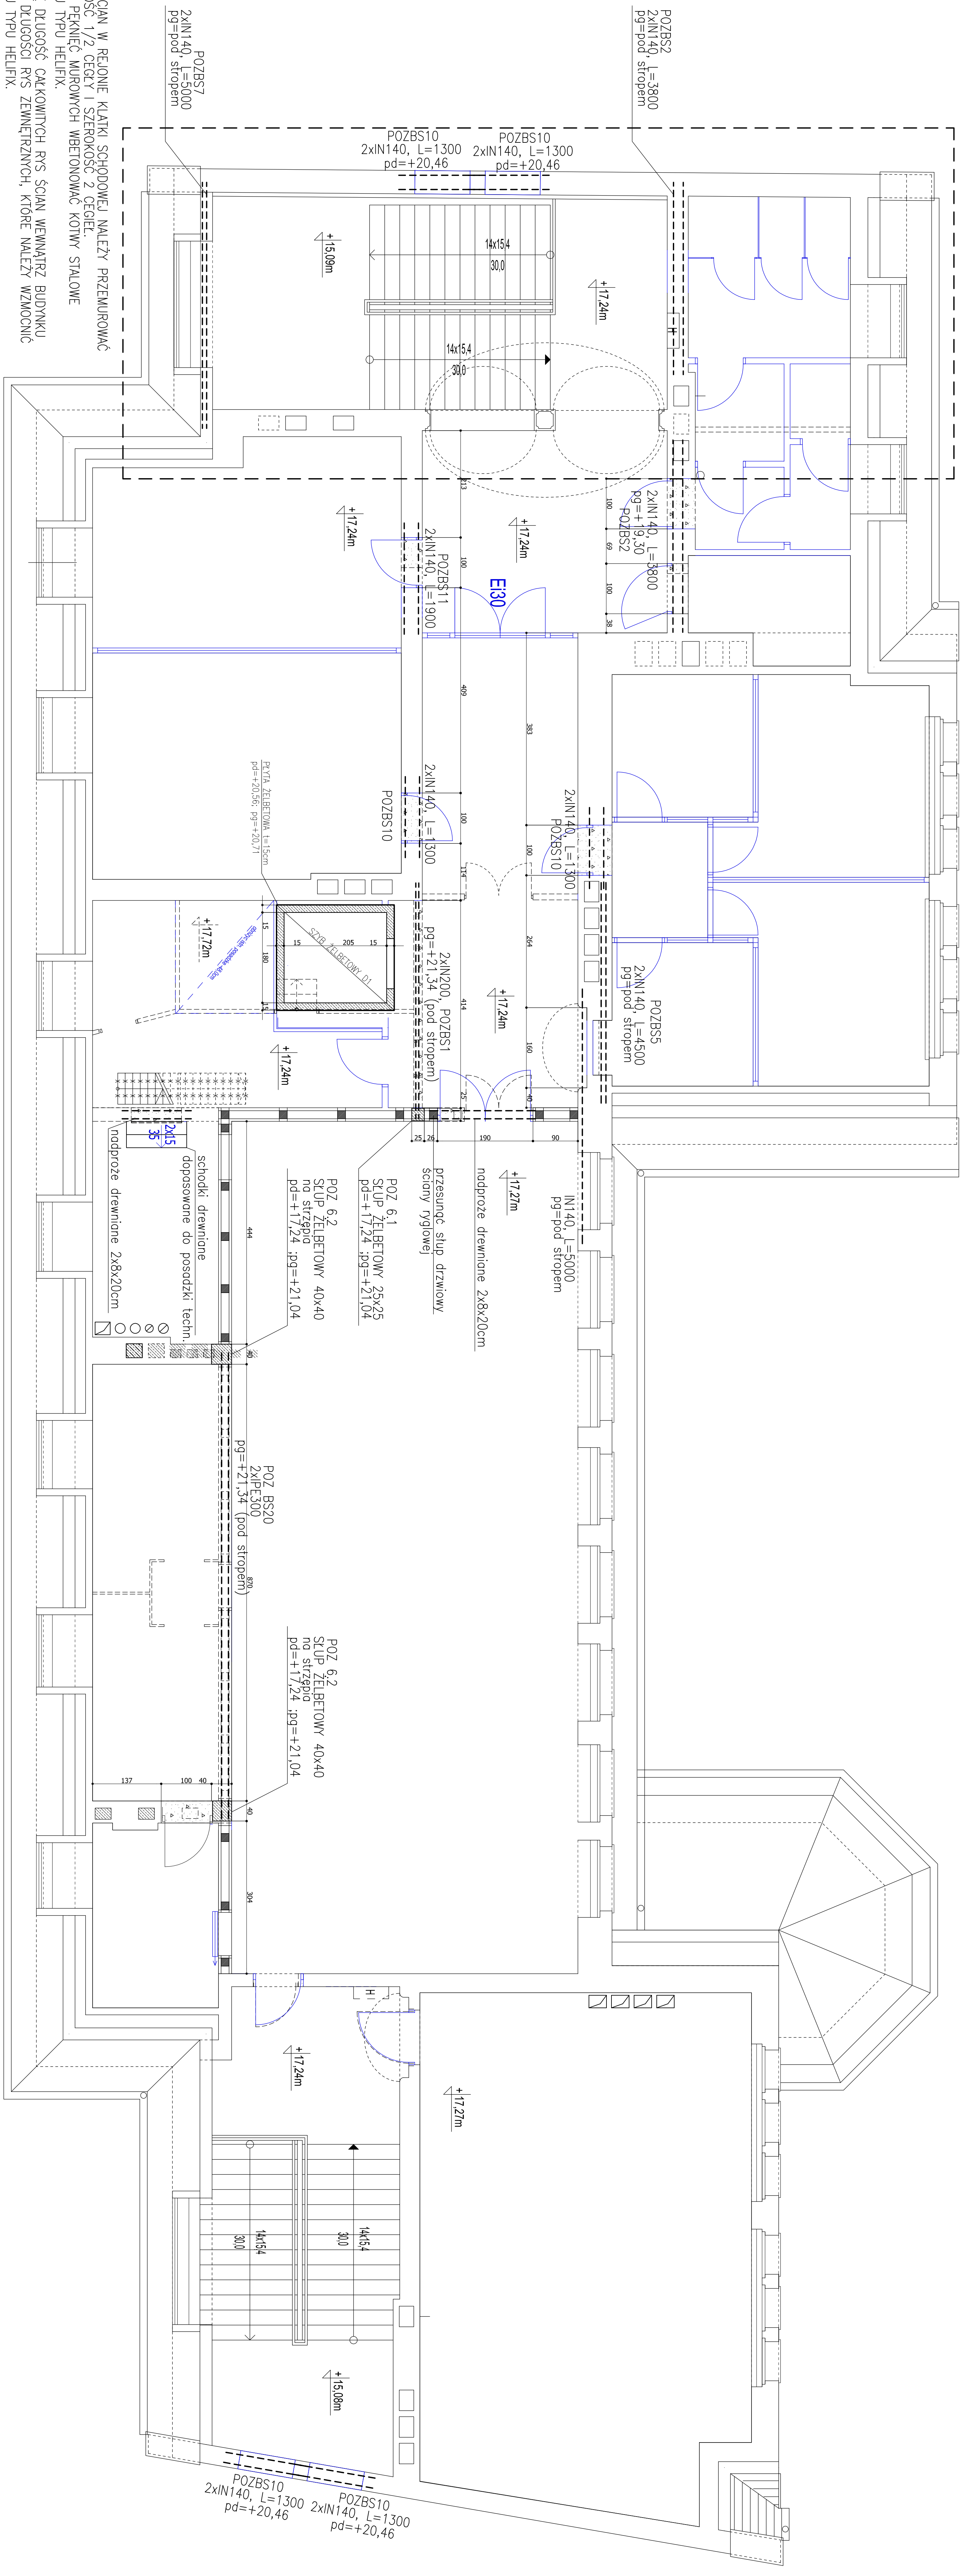
PEKNIĘCIA ŚCIAN W REJONIE KLATKI SCHODOWEJ NALEŻY PRZEMUROWAĆ NA GŁĘBOKOŚĆ 1/2 CEGŁY I SZEROKOŚĆ 2 CEGIEŁ.
 W POPRZEK PEKNIĘC MURÓWYCH WETONOWAĆ KOTWY STALOWE WG SYSTEMU TYPU HELFIX.
 ZAKŁADA SIĘ DŁUGOŚĆ CALKOWITYCH RYS ŚCIAN WEWNĄTRZ BUDYNKU RÓWNA 70% DŁUGOŚCI RYS ZEWNĘTRZNYCH, KTÓRE NALEŻY WZMOCNIĆ WG SYSTEMU TYPU HELFIX.

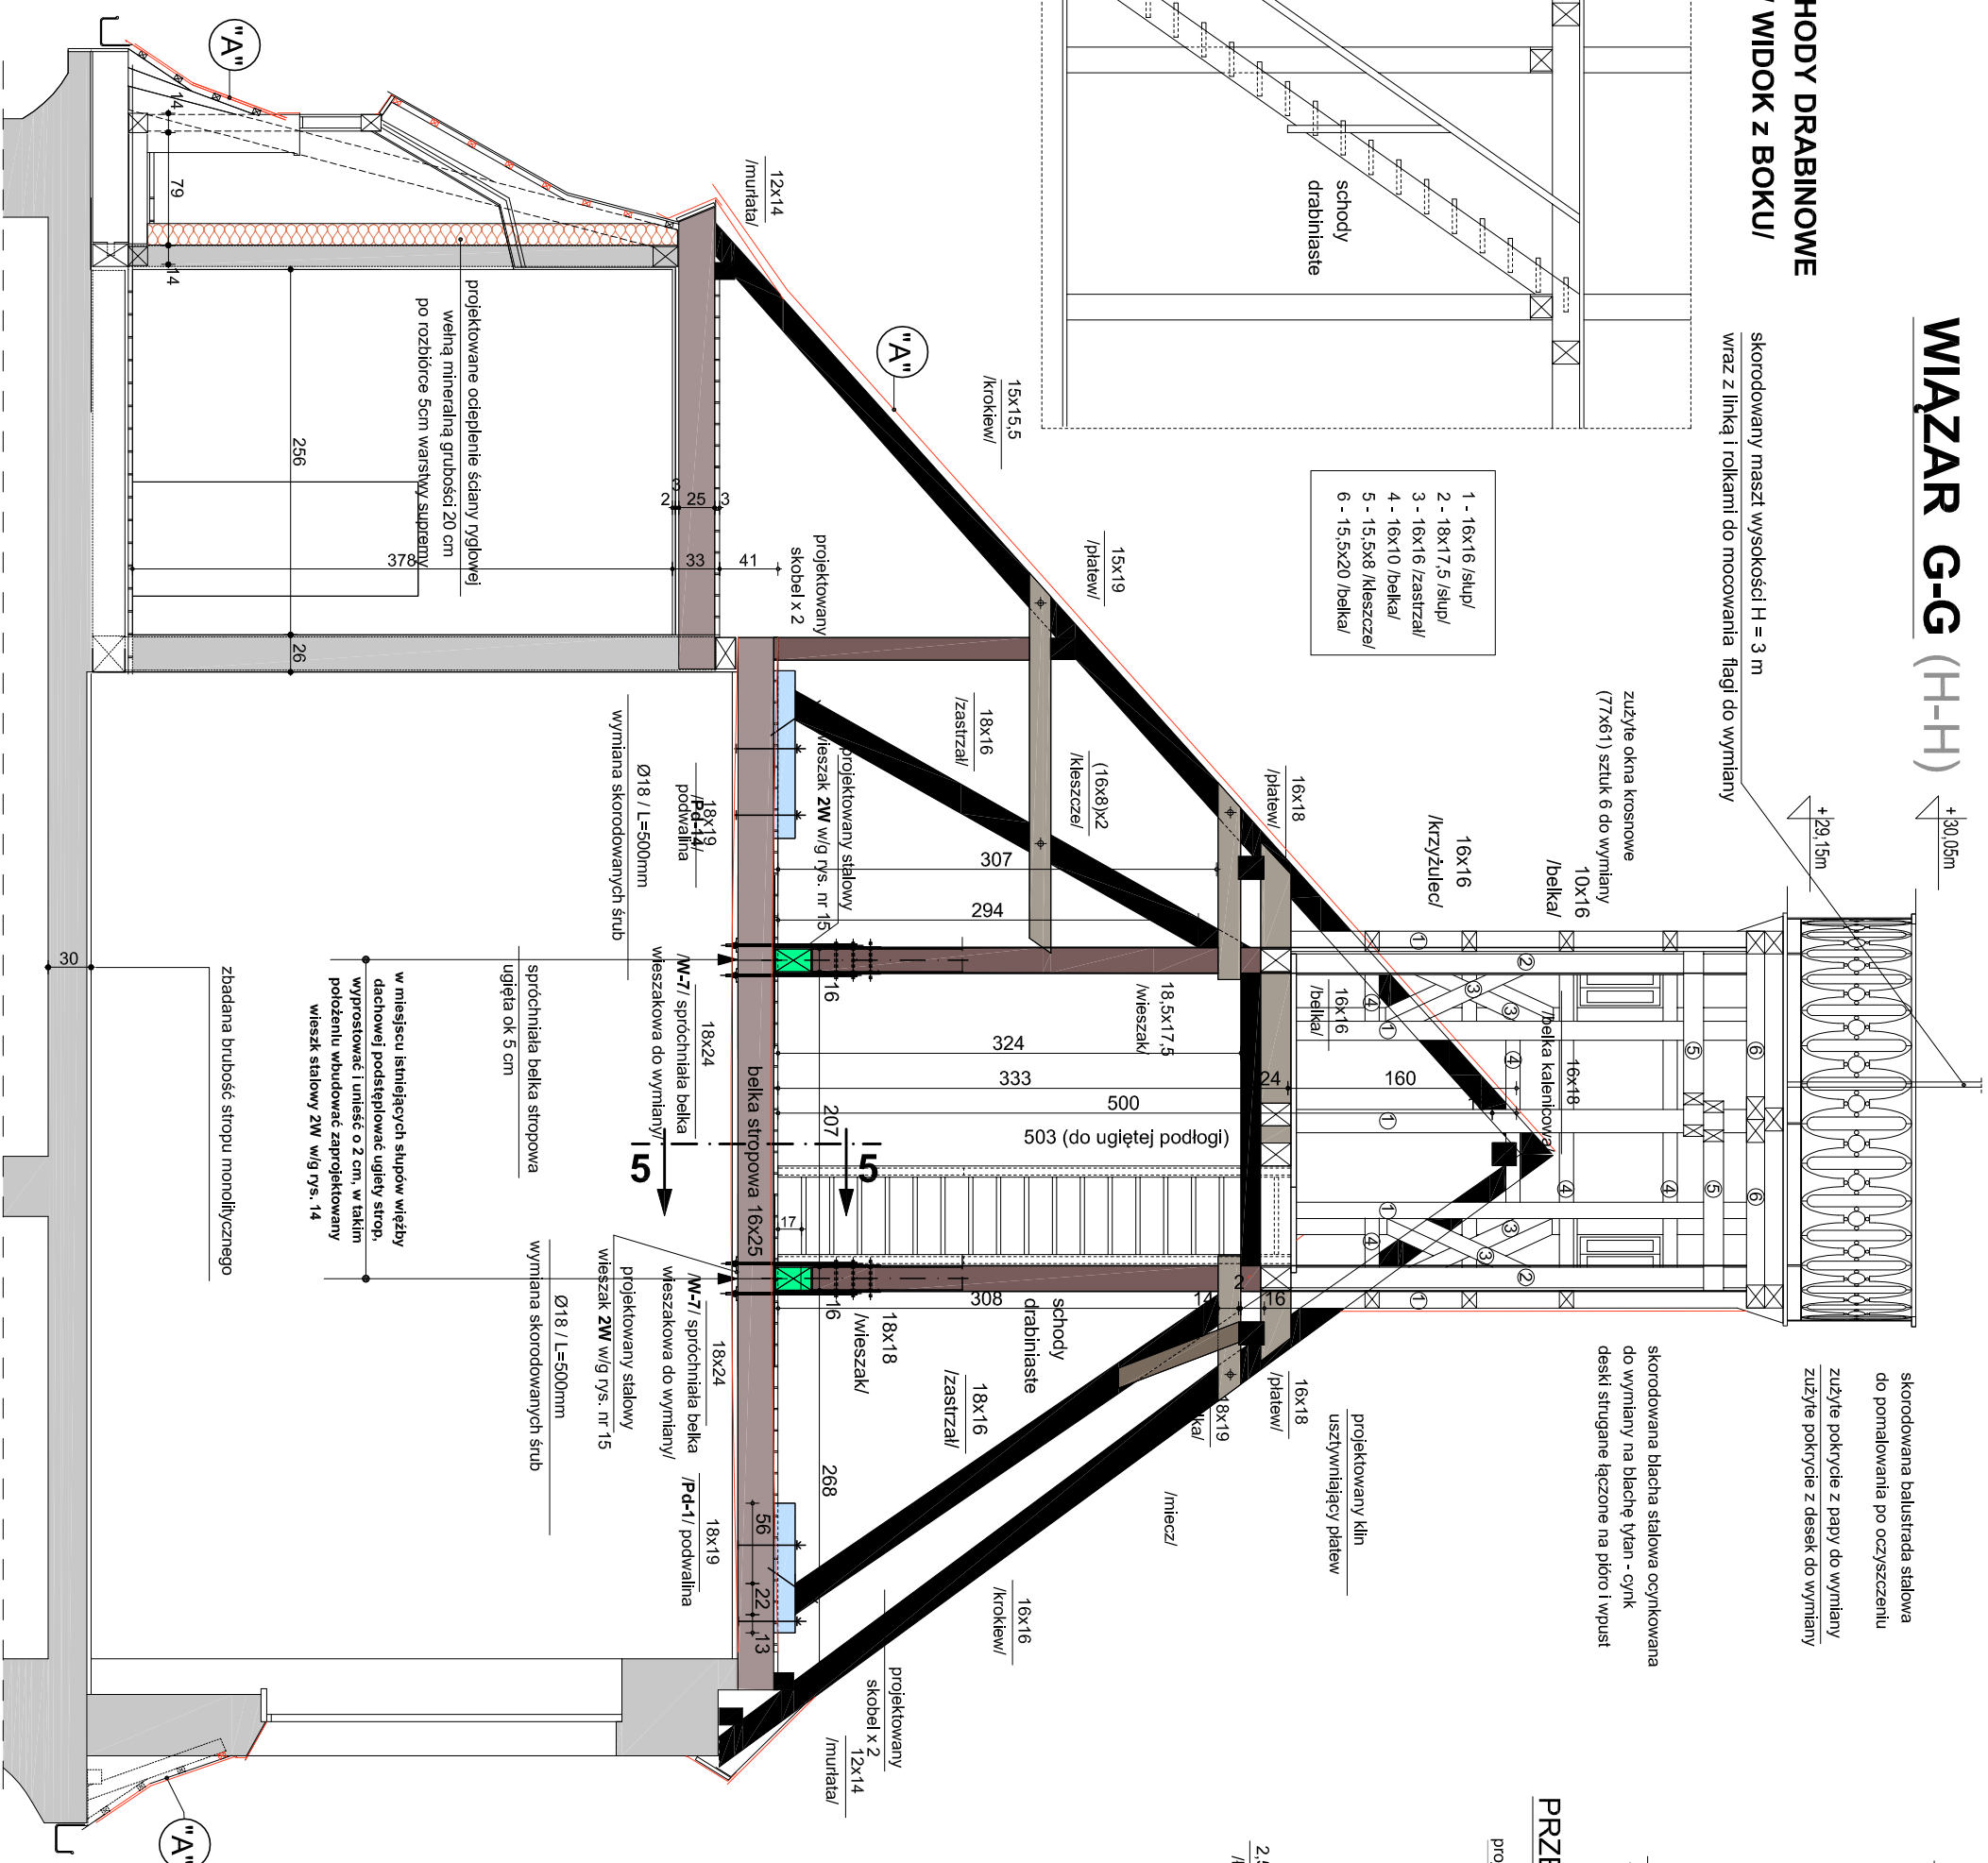
skorodowany maszt wysokości H = 3 m wraz z linką i rolkami do mocowania flagi do wymiary

Ad. A14. Wymianę pokrycia z papy wraz z deskami w górnej części wieży widokowo - obserwacyjnej, z jednoczesnym oczyszczeniem z korozji stalowej balustrady oraz zabezpieczeniem trwałą farbą antykorozyjną, wymianą skorodowanego masztu stalowego wraz z linką i rolkami do mocowania linki i flagi.

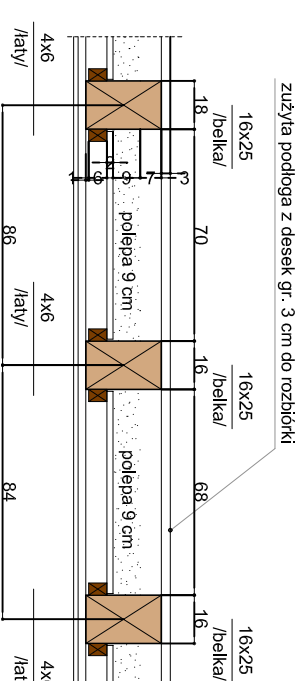
PRZEKRÓJ 5-5 (SKALA 1:25) STAN ISTNIEJĄCY

zużyta podłoga z desek gr. 3 cm do rozbiórki!

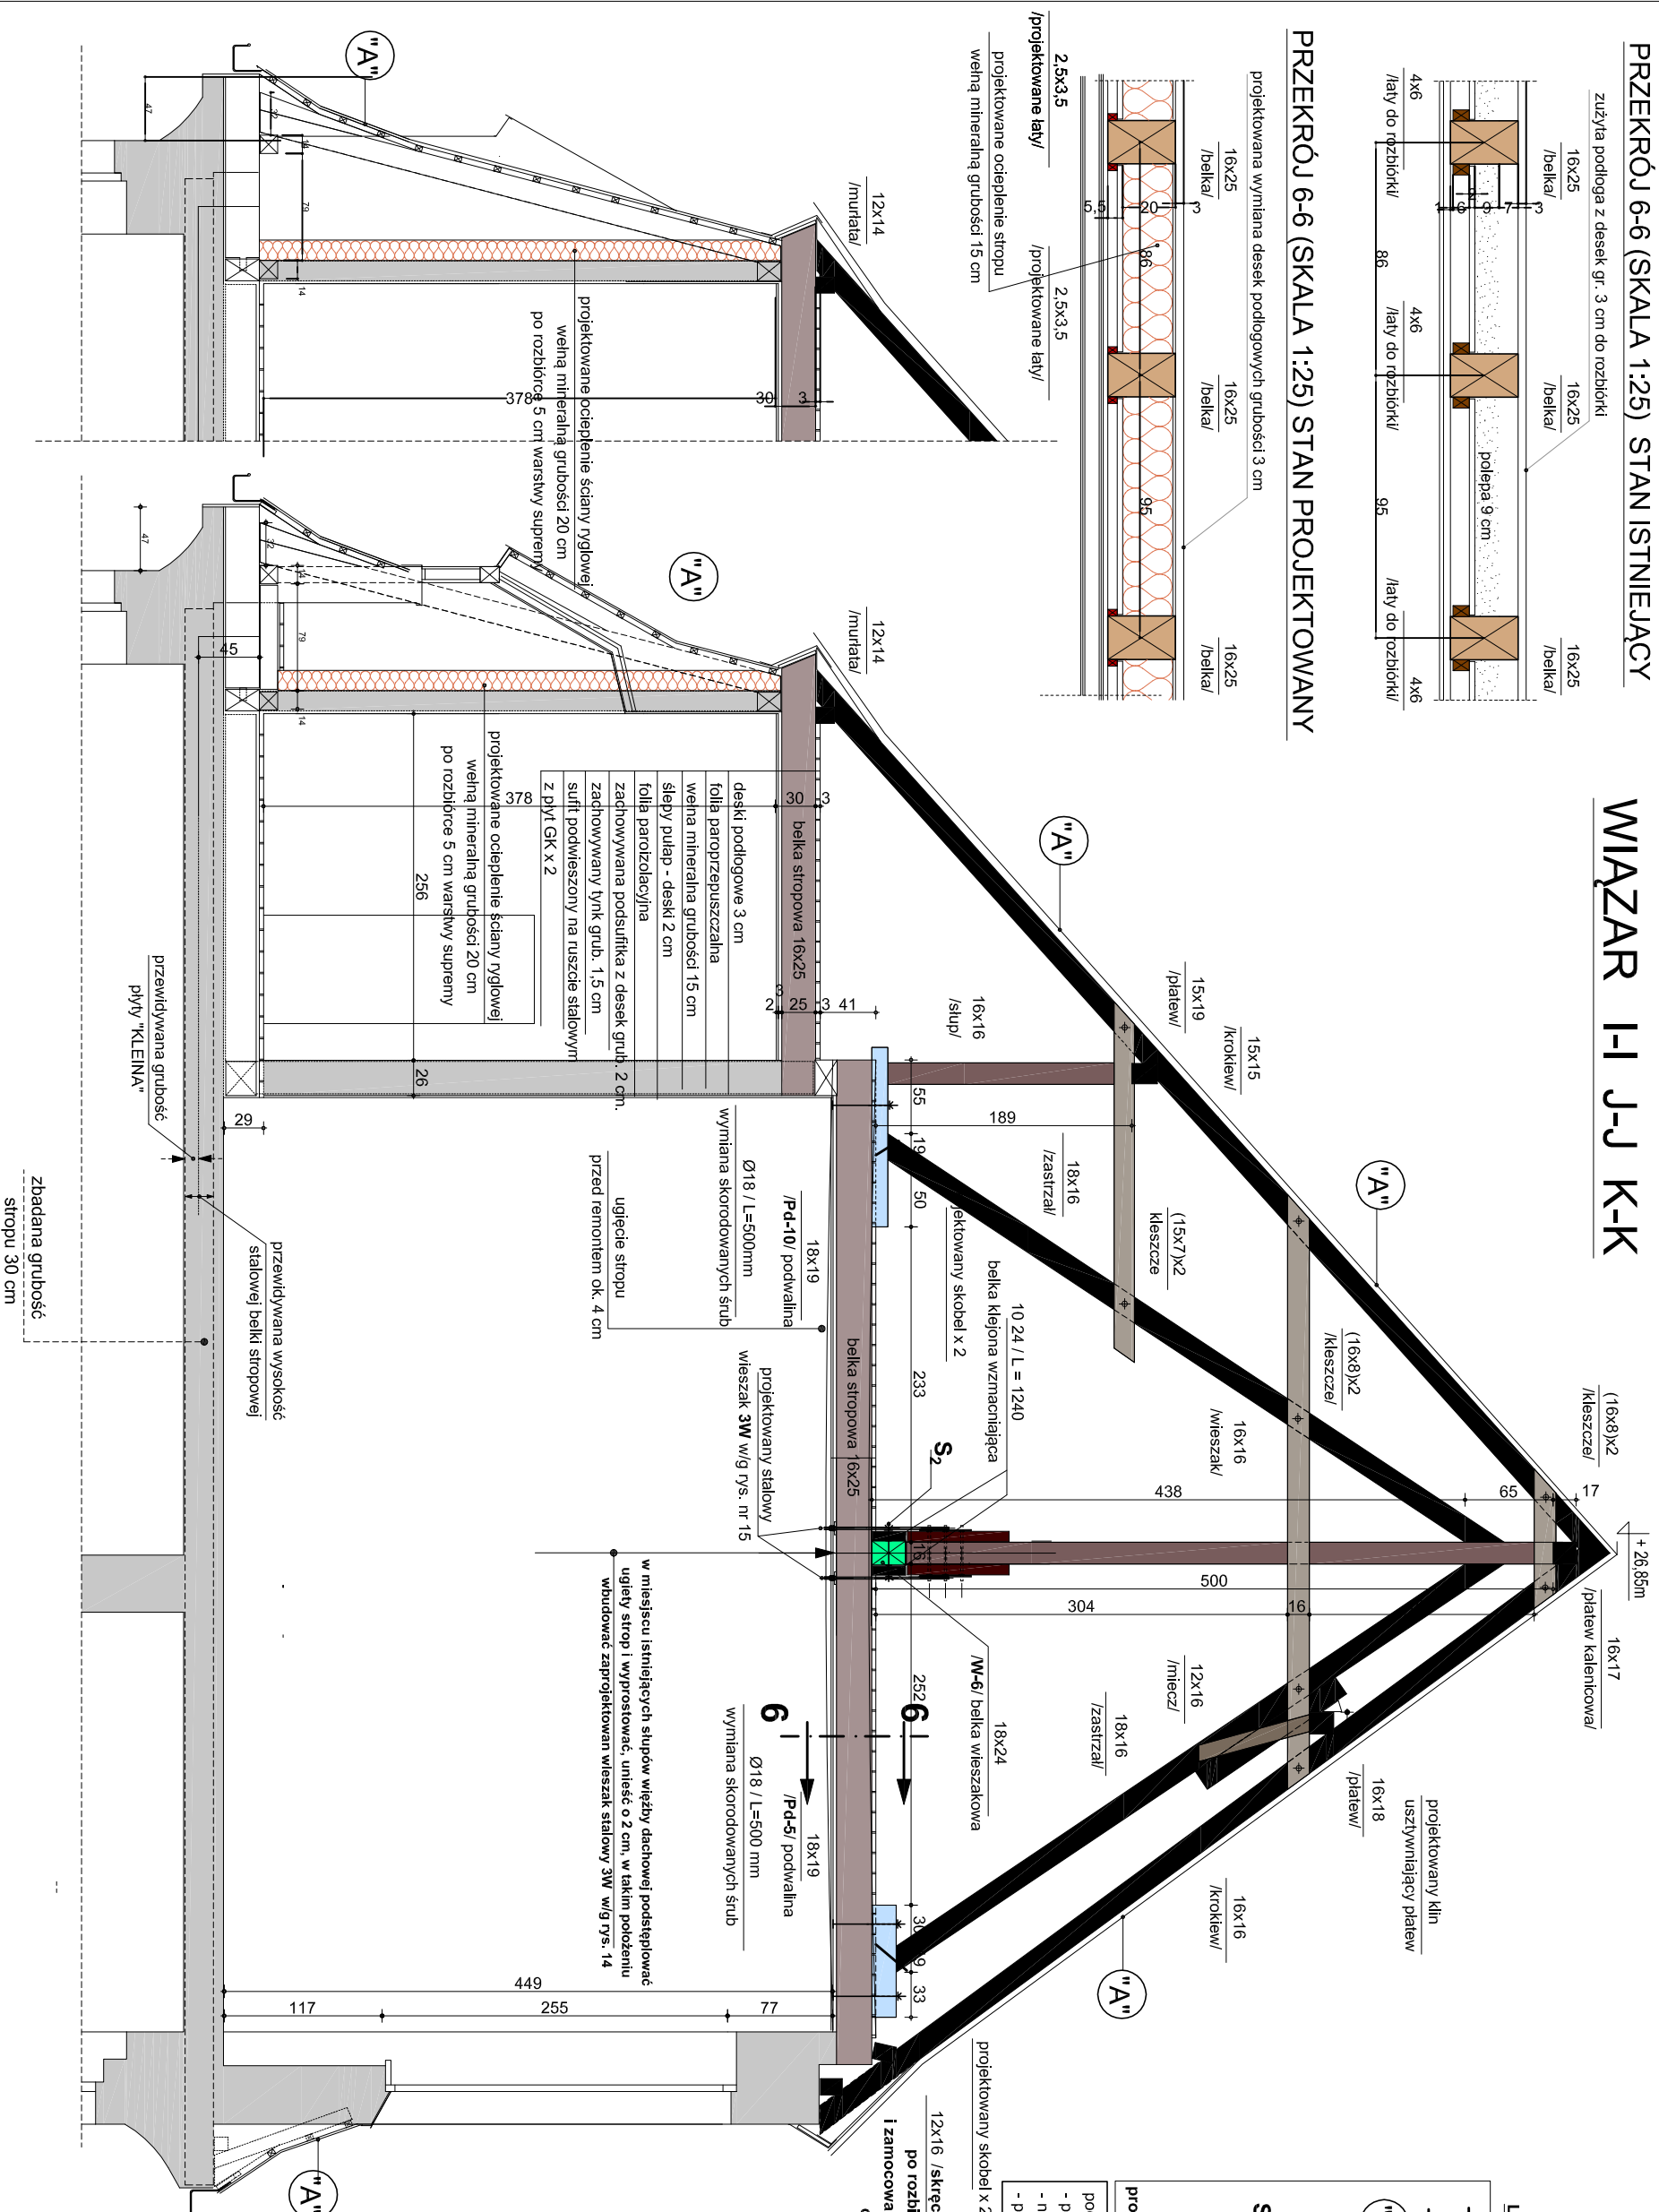
WIĄZAR I-I J-J K-K

12x16 /skrecona murłata do wyprostowania po rozbiórce pokrycia dachowego i zamocowania wkrętami konstrukcyjnymi do belki stropowej/

Ad.A9. Wyprostowanie skręconej murlaty (patrz rys. 7d) po odciążeniu dachu za pomocą wkrętów konstrukcyjnych do robót ciesielskich.
