PROJEKT WYKONAWCZY

Przebudowa budynku dydaktycznego nr 2 Akademii Morskiej w Szczecinie przy ul. Willowej 2/4.

OPIS TECHNICZNY, EKSPERTYZA TECHNICZNA

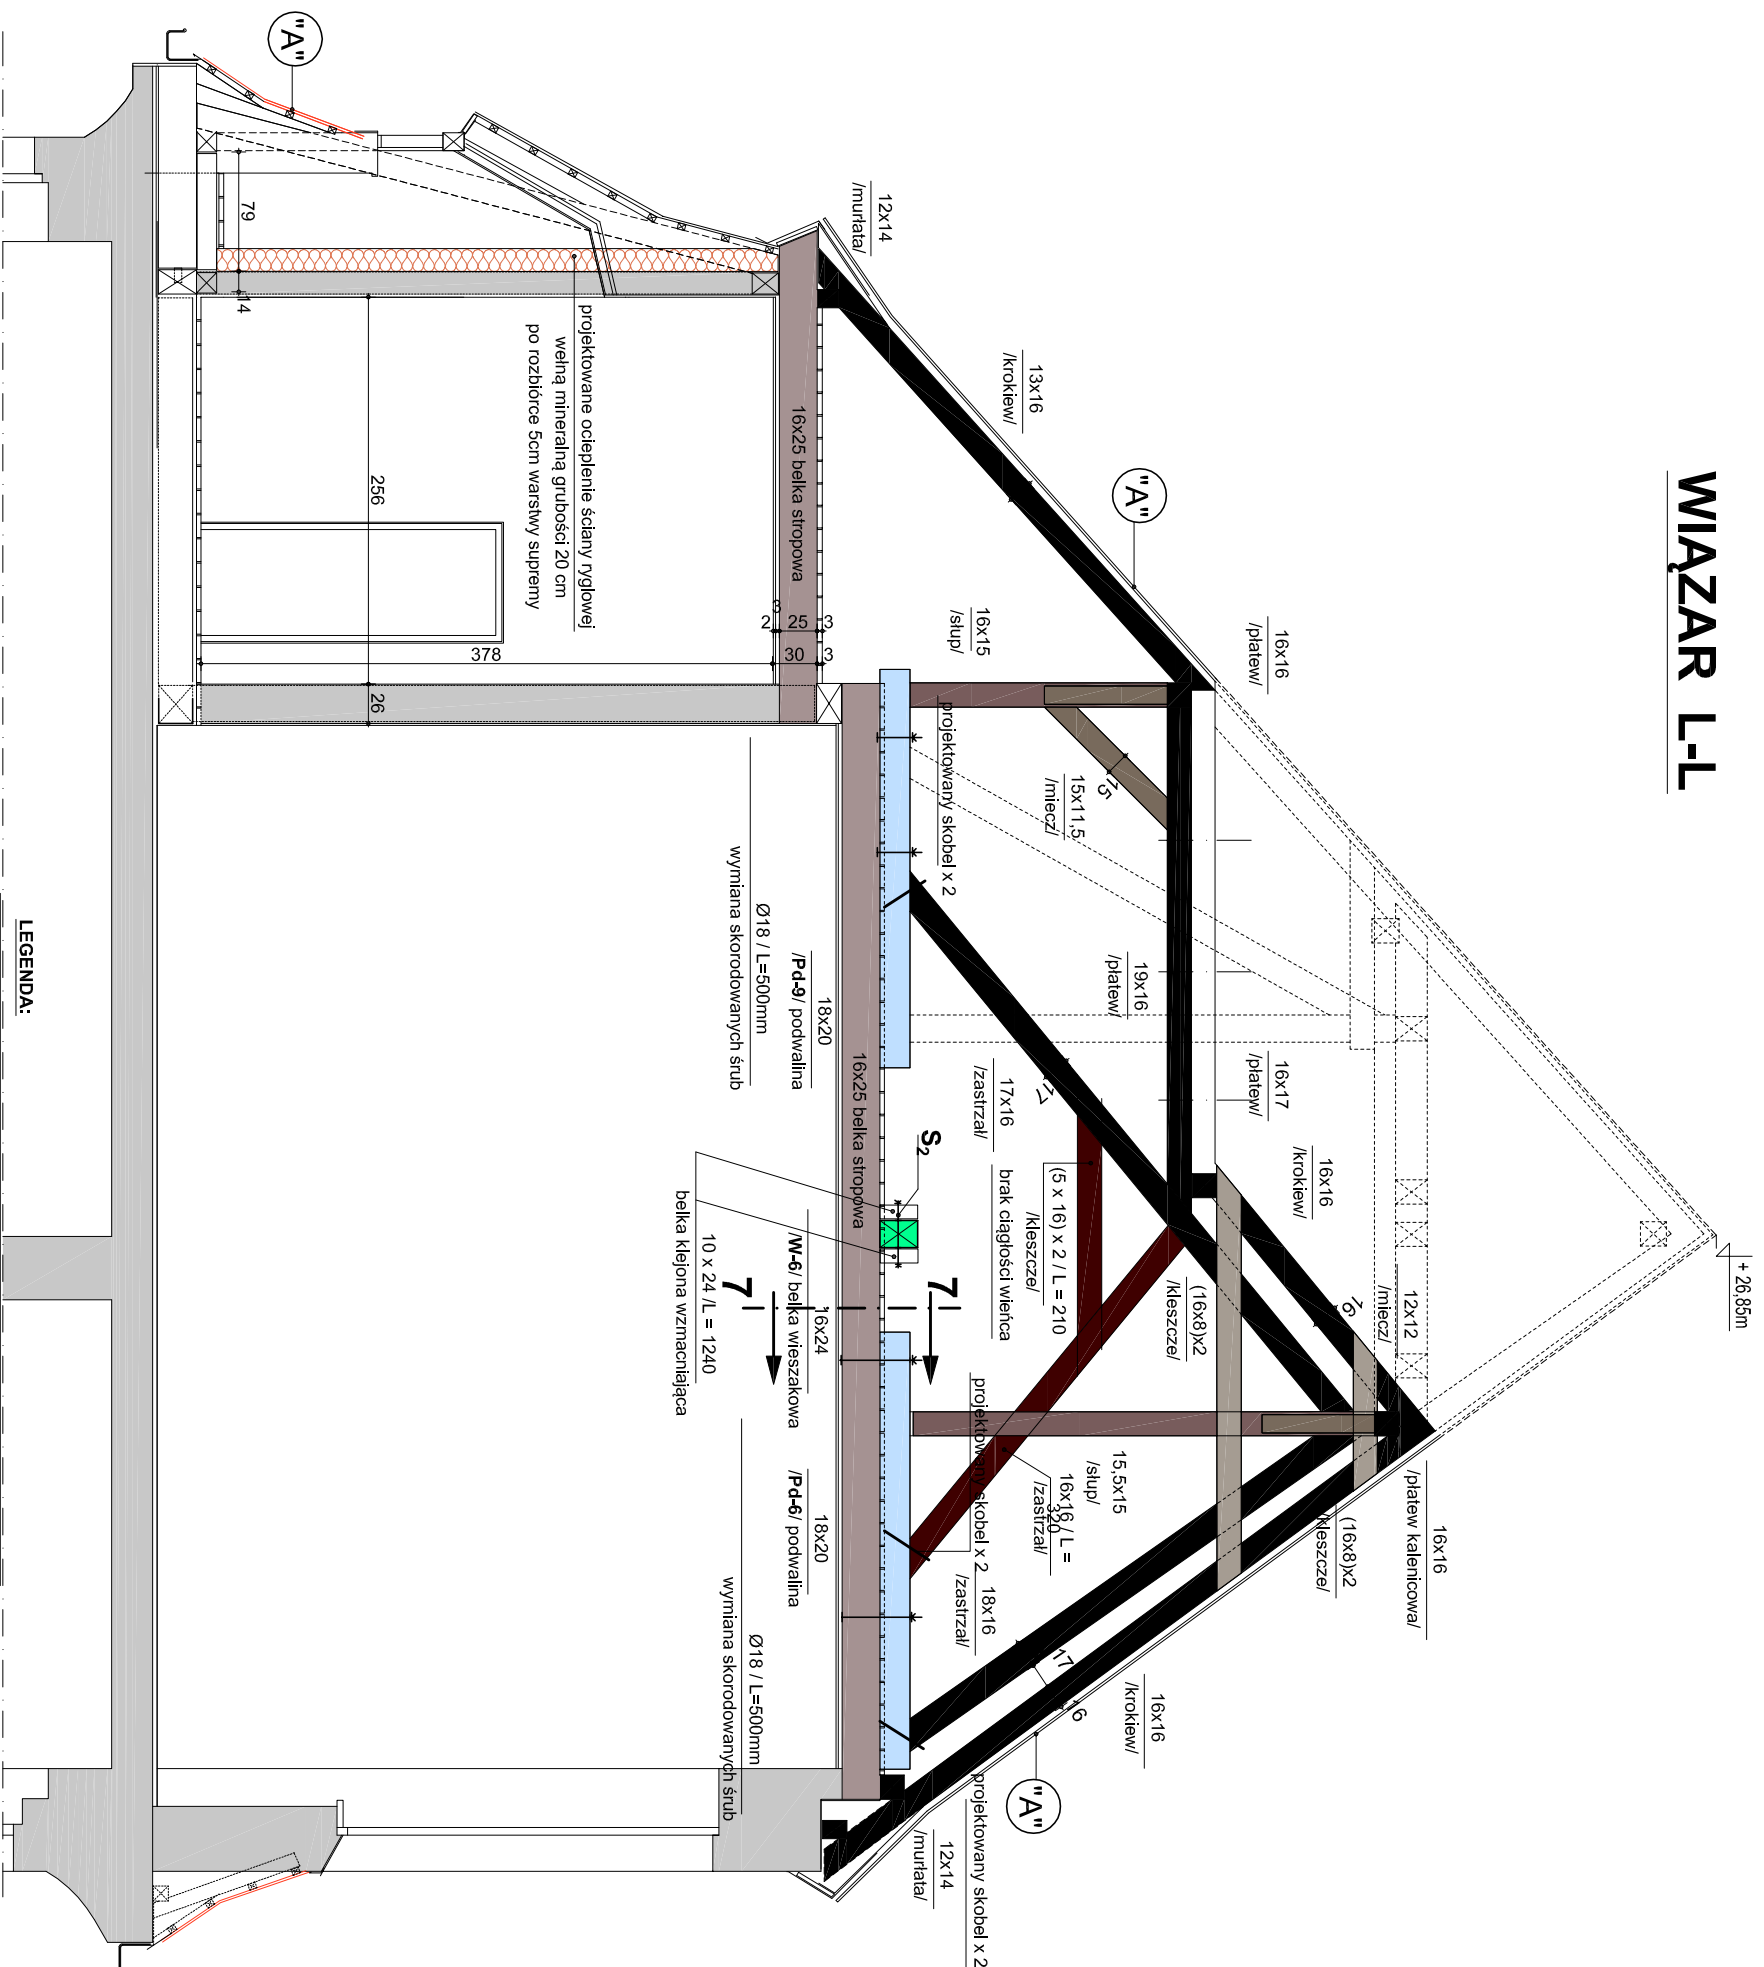
WIĄZAR L-L

12x16 /skrecona murłata do wyprostowania po rozbiórce pokrycia dachowego i zamocowania wkrętami konstrukcyjnymi do belki stropowej/

Ad.A9. Wyprostowanie skręconej murlaty (patrz rys. 7d) po odciążeniu dachu za pomocą wkrętów konstrukcyjnych do robót ciesielskich.
