PROJEKT WYKONAWCZY

Przebudowa budynku dydaktycznego nr 2 Akademii Morskiej w Szczecinie przy ul. Willowej 2/4.

- Inwestor:** **AKADEMIA MORSKA w Szczecinie**
ul. Wały Chrobrego 1-2, 71-500 Szczecin
- Przedsięwzięcie:** **Przebudowa budynku dydaktycznego nr 2**
Akademii Morskiej w Szczecinie
ul. Willowa 2/4 Szczecin.
- Adres:** **ul. Willowa 2-4 w Szczecinie.**
Dz. nr 4/13, 4/14 obręb 3018 – Szczecin nad Odrą 18.
- Branża:** **Konstrukcja.**
- Faza:** **Projekt wykonawczy.**

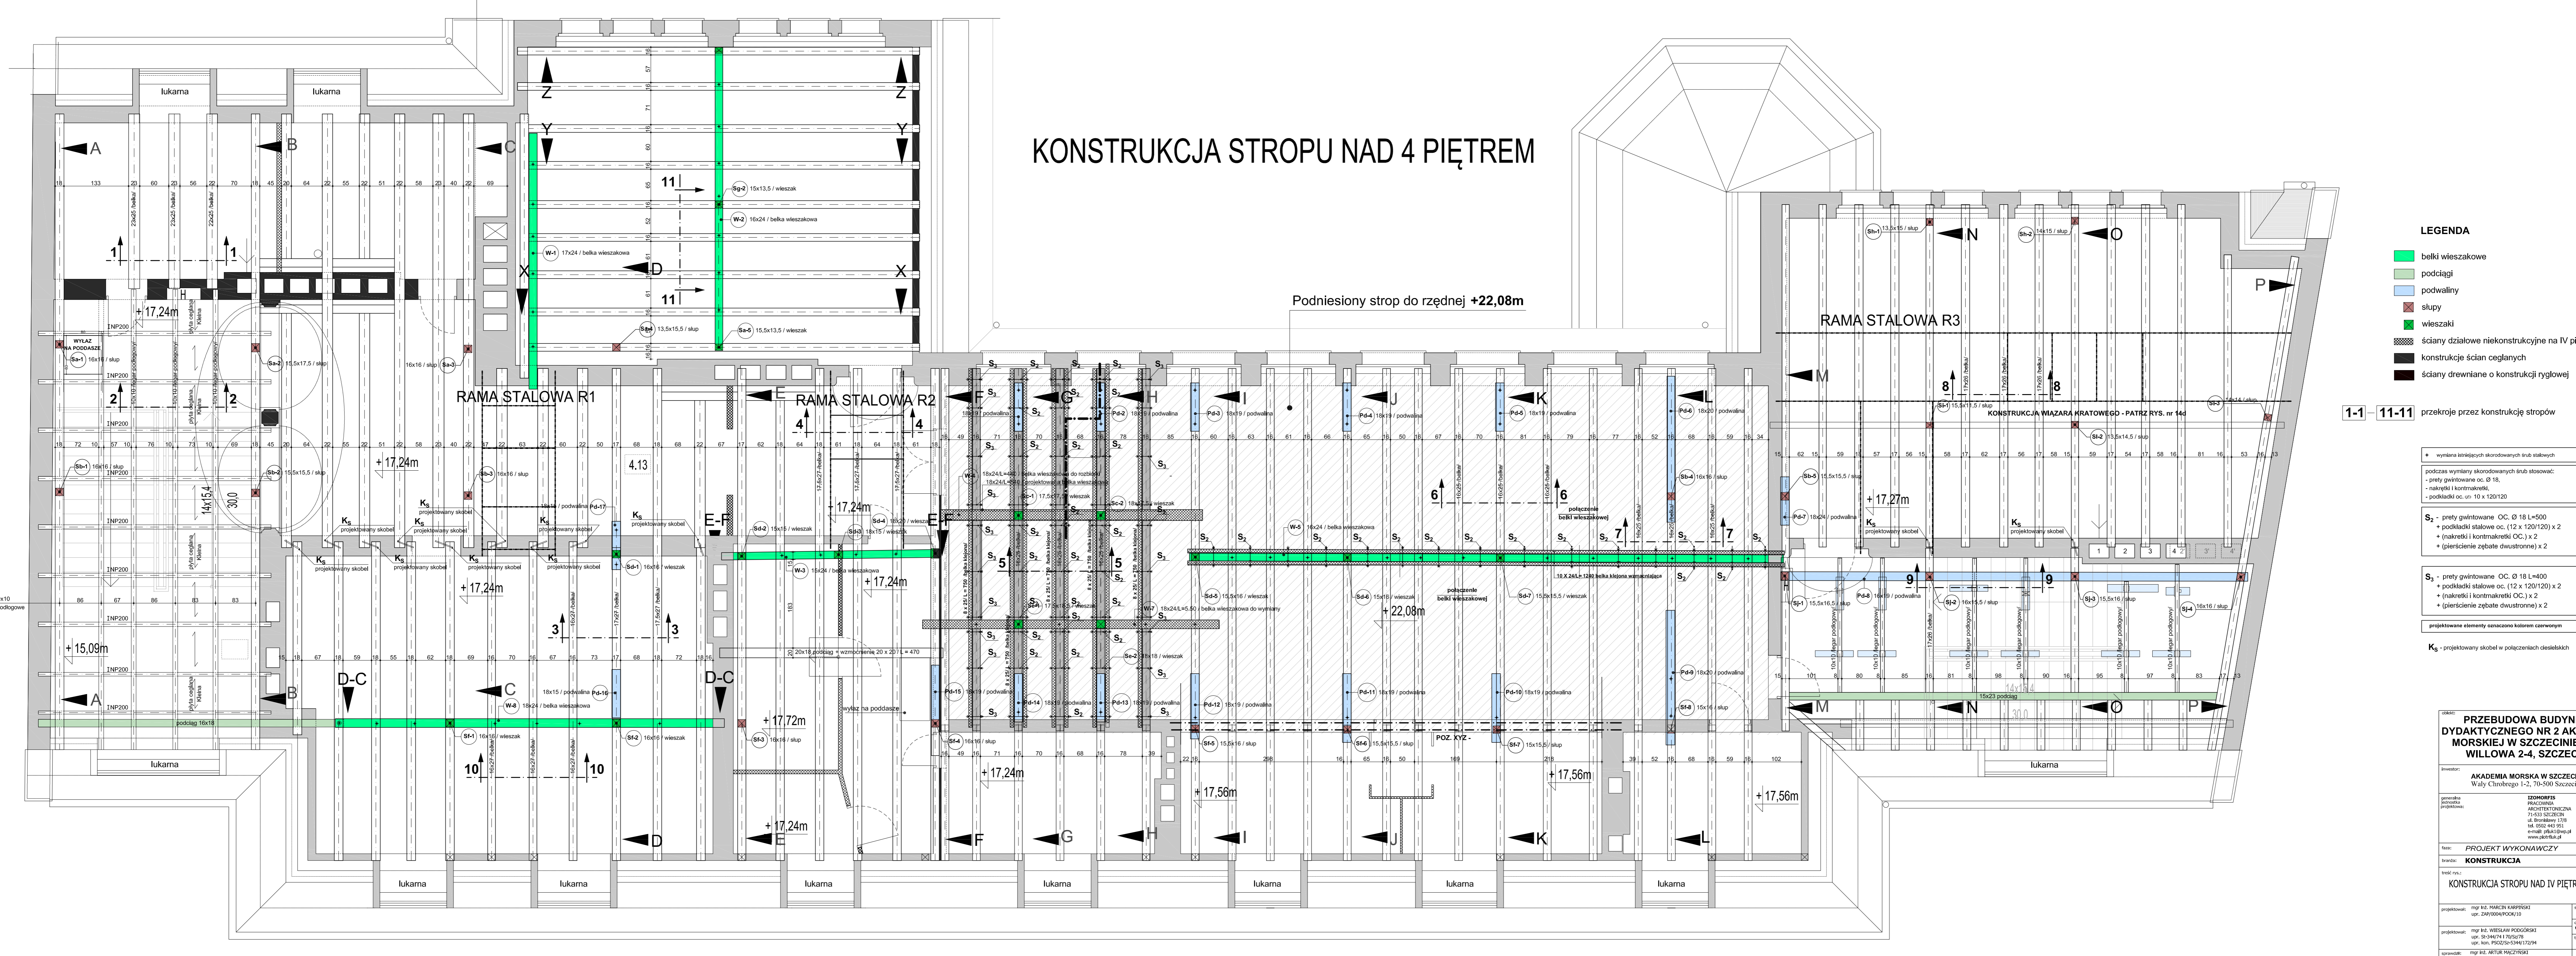
KONSTRUKCJA STROPU NAD 4 PIĘTREM

1-1 11-11 przekroje przez konstrukcję stropów

skręconych ze sobą za pomocą śrub S2 i S3 z prętów gwintowanych, podkładek stalowych nakrętek i kontrnakrętek oraz pierścieni zębatych osadzonych pomiędzy skręcanymi belkami (patrz rys. 2d, 6d). Po wykonaniu w/w wzmocnienia należy wymienić uszkodzone podwaliny pod konstrukcją wieży widokowo - obserwacyjnej z jednoczesnym wbudowaniem stalowych wieszaków. Podczas tych prac zwrócić należy szczególną uwagę na podstemplowanie słupów więźby dachowej, wyprostowanie (odciążonego) ugiętego stropu i uniesienie go +2 cm w celu wbudowania stalowych wieszaków podanych na rysunku 15d.

Ad.A3. Wzmocnienie miejscowe stropu nad największą salą w środkowej części budynku za pomocą dwóch belek (klejonych) 10 x 24 / L=12.40 m, belki wieszakowej za pomocą śrub S2 (patrz rys 2d) oraz zgodnie z rys. 7d, 8d. Podczas tych prac zwrócić należy szczególną uwagę na miejscowe podstemplowanie słupów więźby dachowej, wyprostowanie (odciążonego) ugiętego stropu i uniesienie go +2 cm w celu wbudowania stalowych wieszaków podanych na rysunku 15d.

Ad.A6. Wykonanie podbetonowania wraz z izolacją papową pod oparciem belki wieszakowej wiązara trapezowego D - C (patrz rysunek 2d i 10d) z uwzględnieniem wzmocnienia w/w wiązara trapezowego, przy odciążeniu stropu, z jednoczesną wymianą zużytych śrub wieszakowych oraz wieszaków 1W i 2W (patrz rys. 10d i 15d).

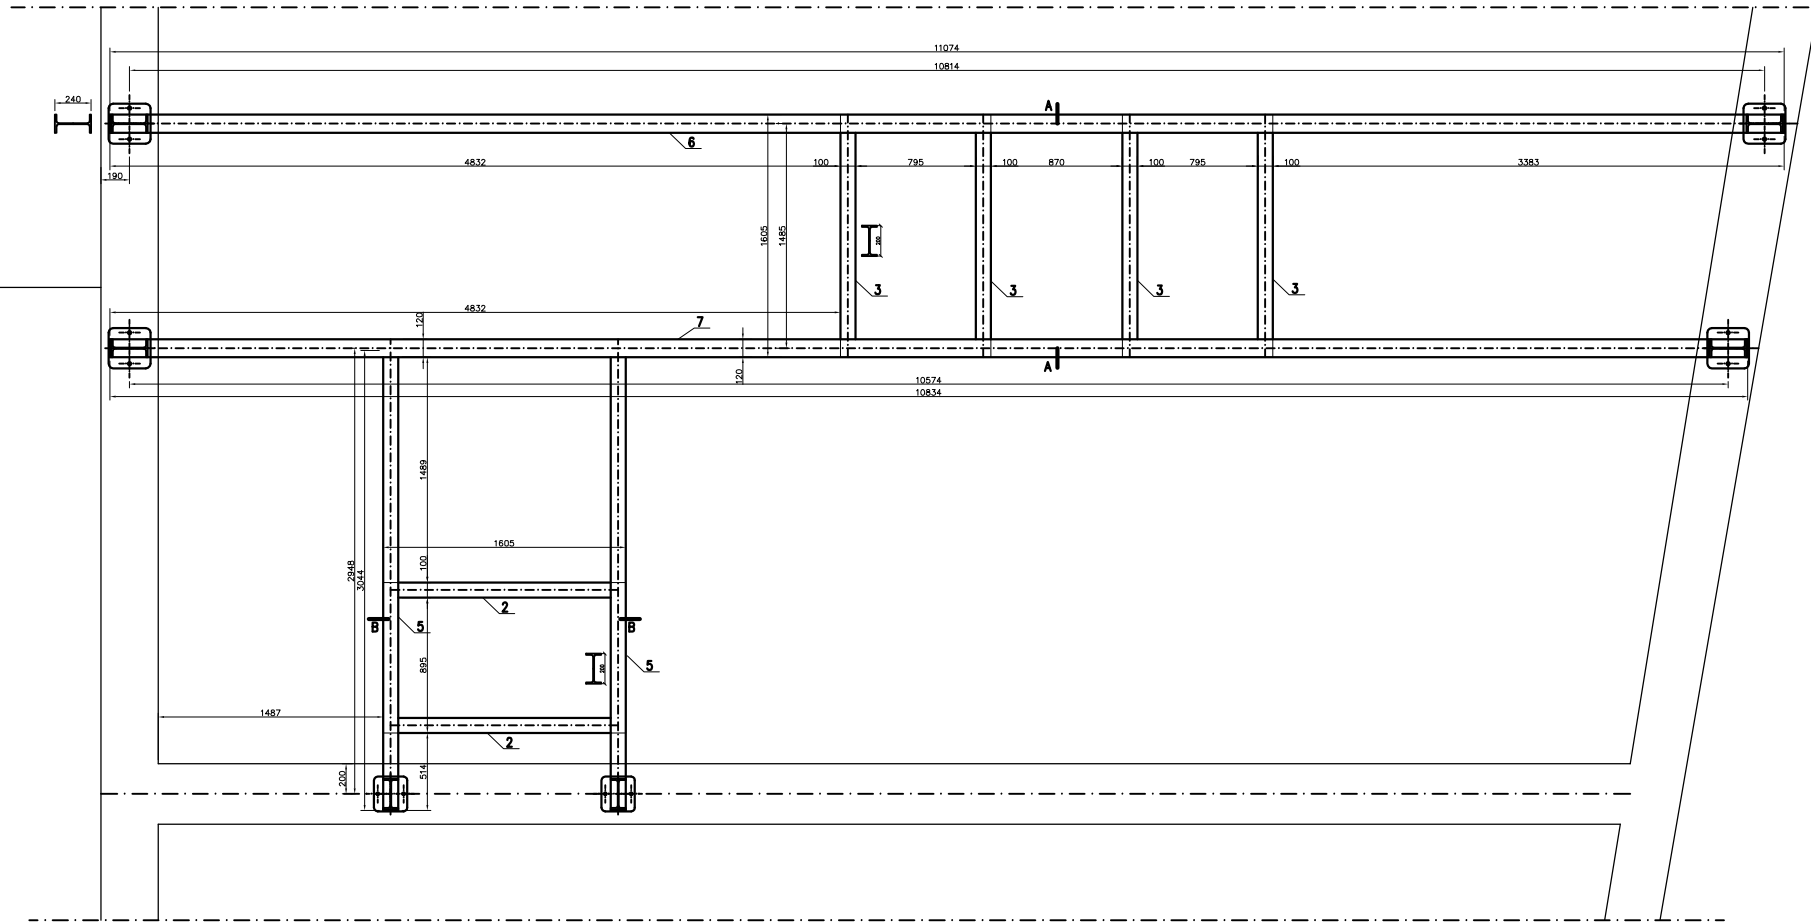
RAMA STALOWA R3

UWAGA:
 Konstrukcję spawac 4
 Pozostałe węzły spawac tak jak zaznaczony.
 Zweryfikować położenie na budowie
 Wymiary sprawdzić na budowie
